**ATTI**  
DEL  
**CONVEGNO DI STUDIO  
SUL CENTRO STORICO  
DI PAVIA**

ERMANN0 ARSLAN - MARIA GRAZIA BOSSI

**LA CHIESA DI S. TOMMASO IN PAVIA  
NELLA SUA AMBIENTAZIONE URBANISTICA**

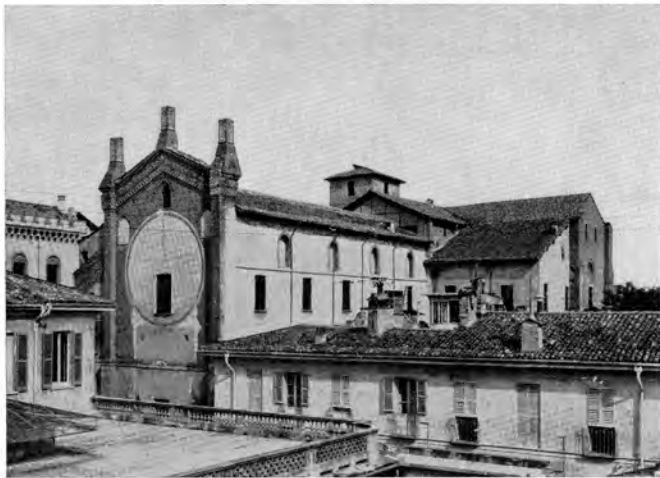
Fig. 3 - La chiesa di San Tommaso vista da occidente.

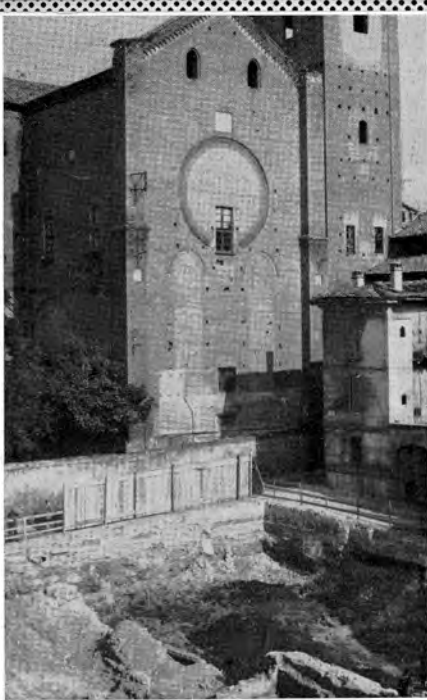
*Fig. 5 - Chiesa di San Tommaso.  
Veduta della zona absidale.*

L'esame delle strutture superstiti conferma queste datazioni. Chiaramente trecentesche sono le campate del transetto, di pianta rettangolare, altissime, alle quali corrisponde all'esterno l'asciutta e altissima facciata del transetto destro, con effetti sobri e potenti nei larghi contrafforti e nel robusto chiaroscuro della lineare decorazione in cotto. Nel successivo sviluppo dell'organismo, da porsi nei primi anni del XV secolo, si individua la sug-
